## ELABORATI PROCJENE POSTOJEĆEG STANJA I PRIJEDLOG SANACIJE DV 35 kV - METODOLOGIJA, ALATI I ISKUSTVA

## DETAILED ANALYSIS OF THE ASSESSMENT OF THE CURRENT CONDITION AND THE PROPOSAL FOR THE REHABILITATION OF THE 35 KV OVERHEAD LINE - METHODOLOGY, TOOLS AND EXPERIENCE

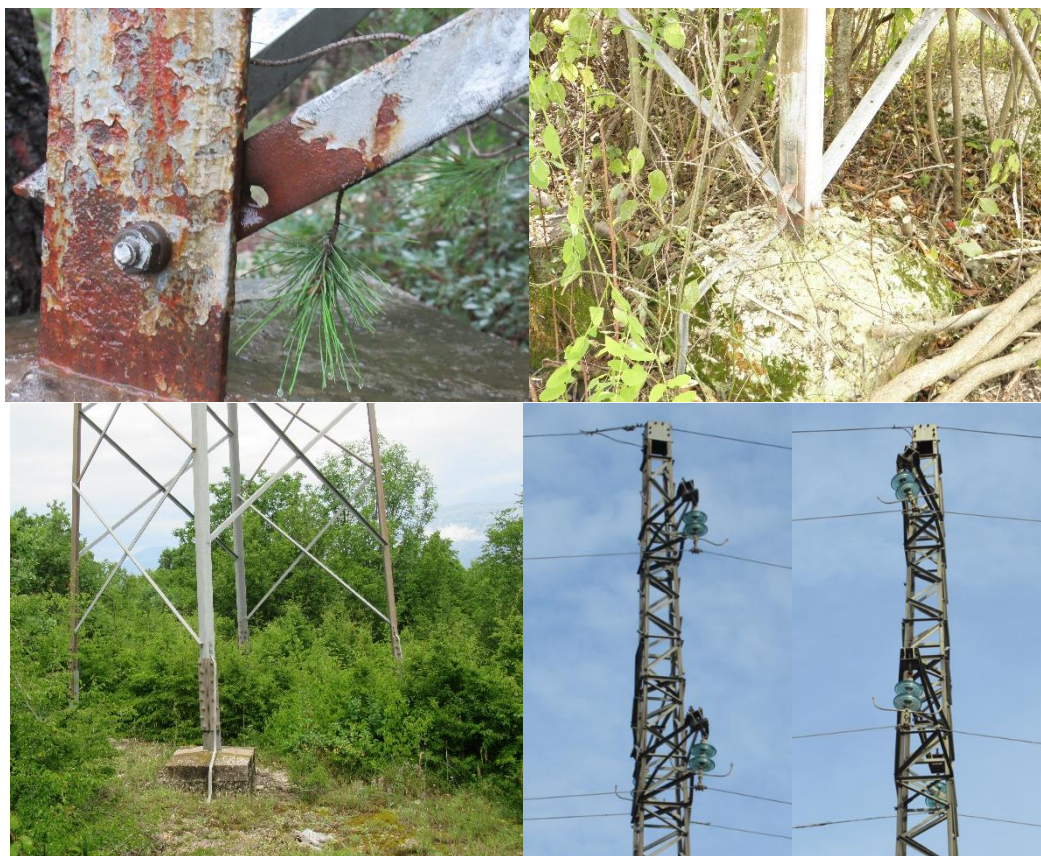
- **Stanje stupova i temelja:** Zabilježeni su različiti tipovi stupova s varijacijama u visini, a kod dijela su uočena oštećenja temelja i konstrukcije.

Slika 1: Primjeri oštećenja ČR stupova i temelja

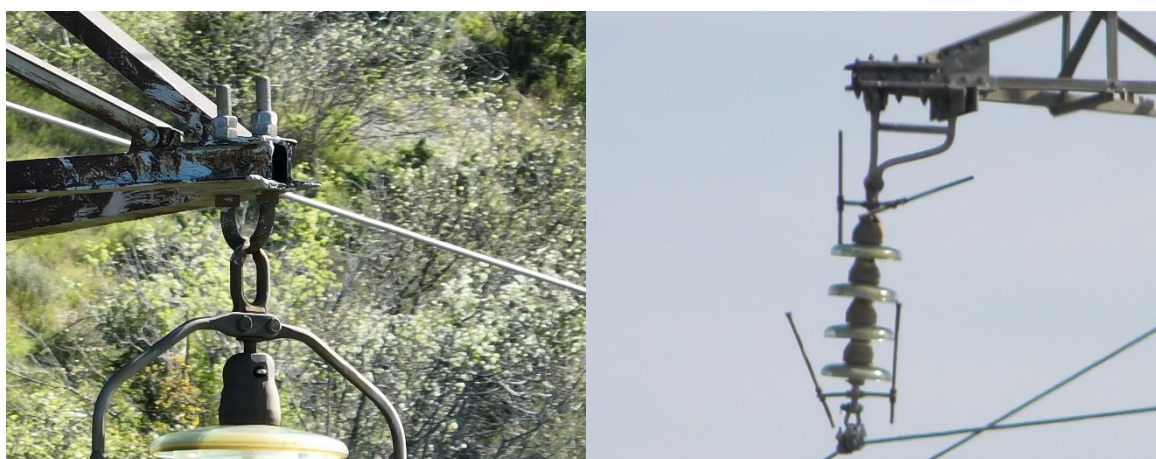
- **Izolacija i ovjesna oprema:** Kod određenog broja stupova izolacija pokazuje znakove trošenja ili nije u potpunosti funkcionalna.

Slika 2: Primjeri oštećenja izolatorskih lanaca

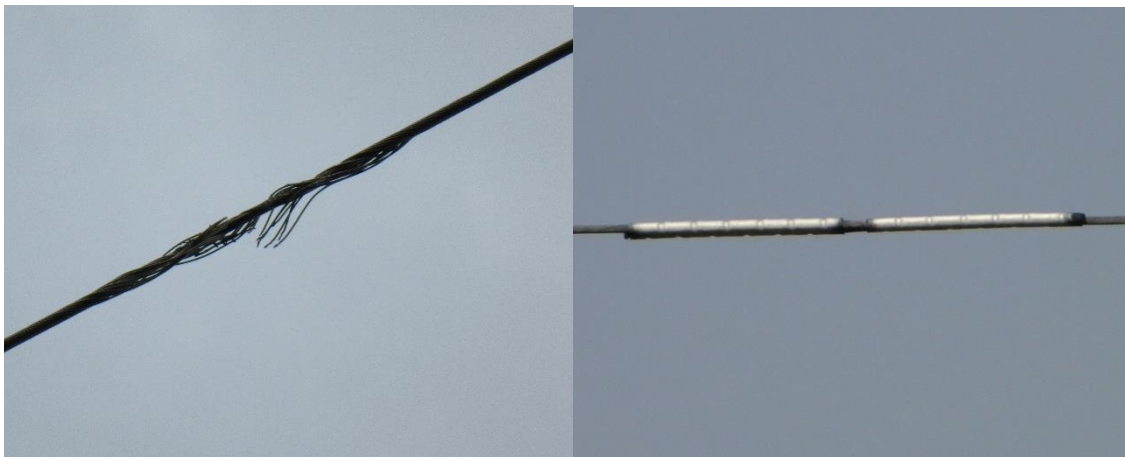
- **Spojnice i vodiči:** Uočena su oštećenja vodiča i nedostaci na spojnica faznih vodiča i zaštitnog užeta, što može uzrokovati smanjenje pouzdanosti prijenosa električne energije.

Slika 3: Primjeri oštećenja vodiča i spojnica

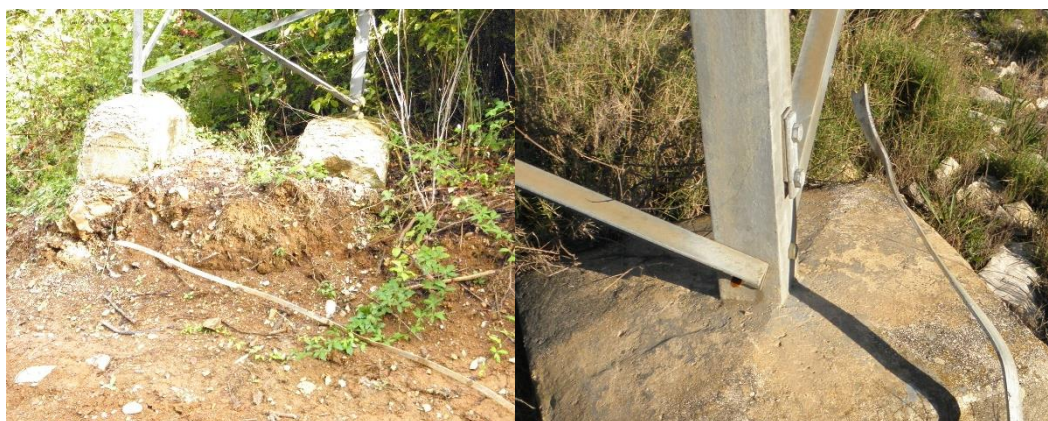
- **Uzemljenje:** Vizualno se može ustanoviti stanje spoja uzemljivača na pojasnik, stanje samog uzemljenja može se odrediti tek mjerenjem

Slika 4: Primjeri oštećenja uzemljenja

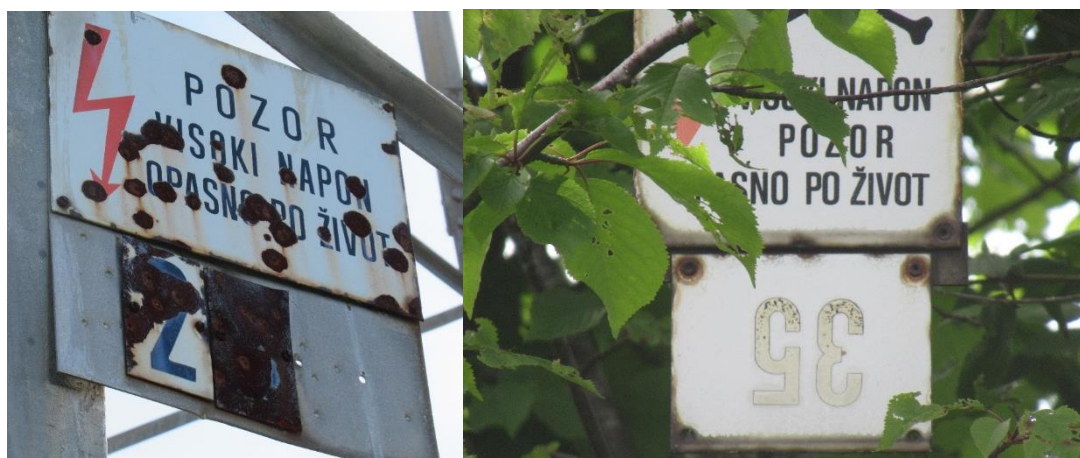
- **Označavanje stupova:** Neki stupovi nemaju jasno vidljive pločice s oznakama rednog broja i upozorenjima, što može otežati identifikaciju i održavanje.

Slika 5: Primjeri oštećenja pločica za označavanje stupova

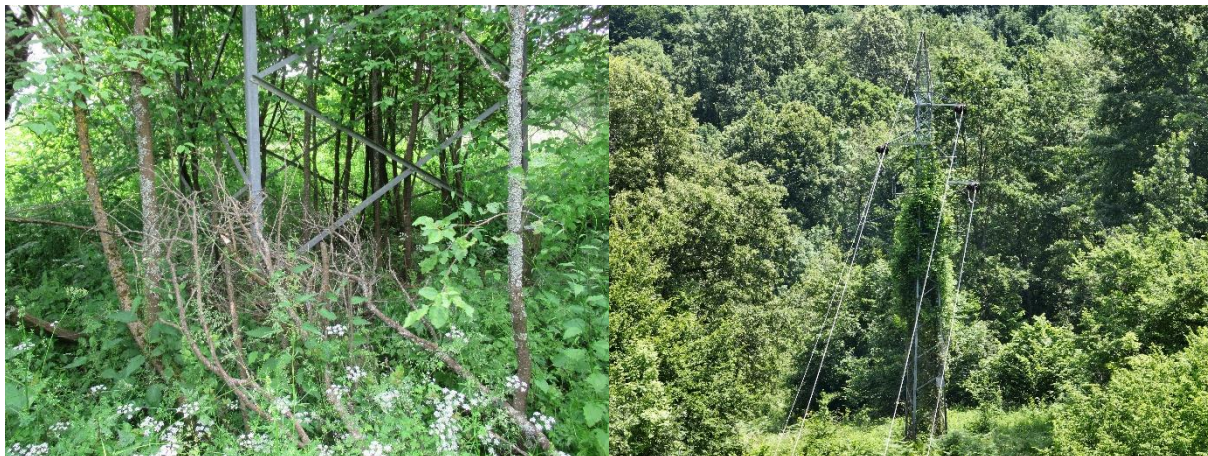
- **Pristupačnost trase:** Na pojedinim dionicama prisutni su problemi s pristupom zbog nepostojanja ili neodržavanja pristupnih puteva, što može otežati sanacijske radove.
- **Šumska prosjeka:** Za dalekovode koji prolaze šumskim područjima bitno je održavanje šumske prosjeke u svrhu sprečavanja oštećenja stupova, užadi i ovjesne opreme s izolacijom uslijed pada stabala

Slika 6: Primjeri obraslog stupa i neodržavane šumske prosjeke

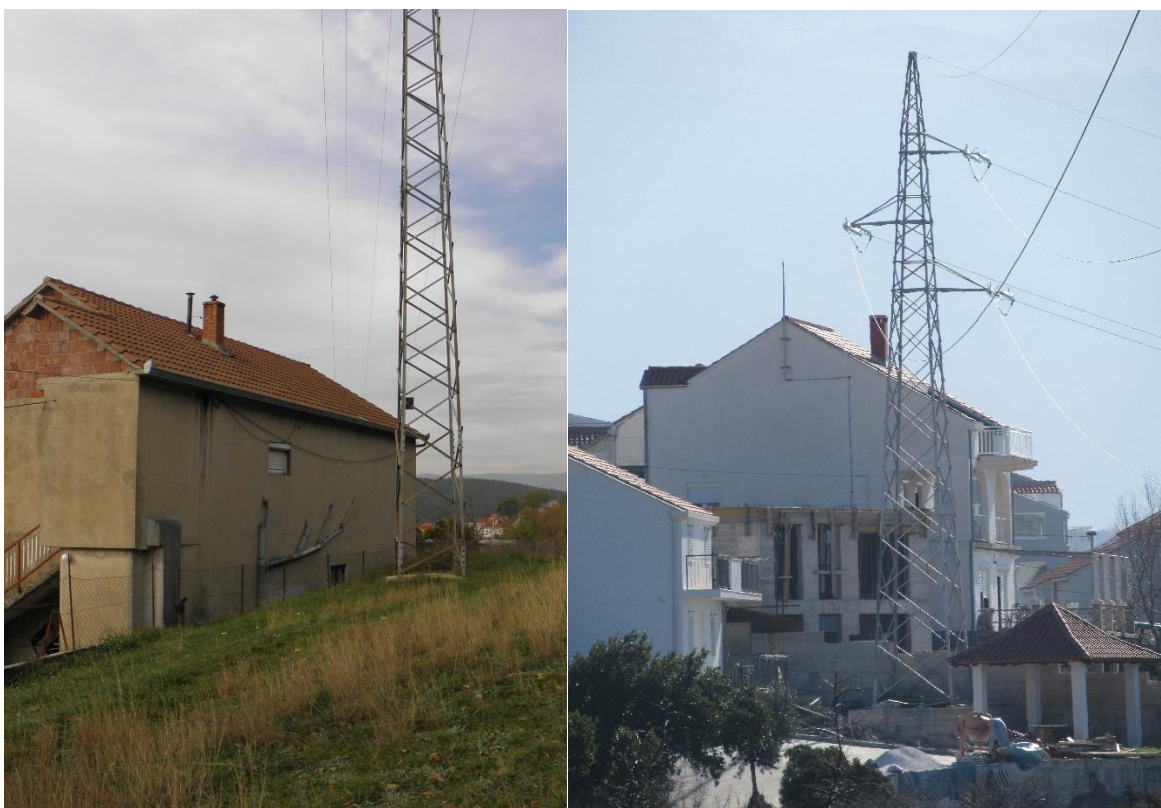
- **Križanja s drugim objektima i instalacijama:** Identificirana su potencijalno rizična križanja dalekovoda s drugim infrastrukturnim objektima, što može zahtijevati dodatne sigurnosne mjere. Osobitu pažnju obratiti na prelaze dalekovoda preko stambenih objekata, cesta, ostalih zračnih instalacija i slično.

Slika 7: Primjeri prelaska dalekovoda preko kuća

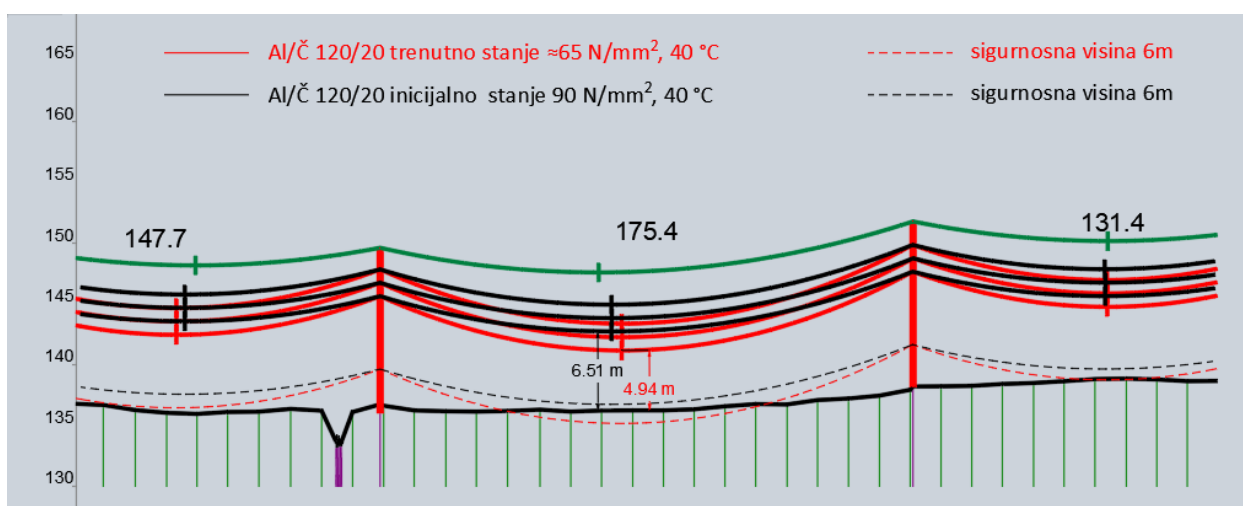
Slika 8: Model dalekovoda s usporedbom inicijalnog i trenutnog stanja provjesa
