## UČINCI SANACIJA I REVITALIZACIJA DV 35 kV NA POBOLJŠANJE POGONSKE POUZDANOSTI I SIGURNOSTI

## EFFECTS OF REPAIR AND REVITALIZATION OF 35 kV OVERHEAD LINES ON THE IMPROVEMENT OF POWER RELIABILITY AND SAFETY

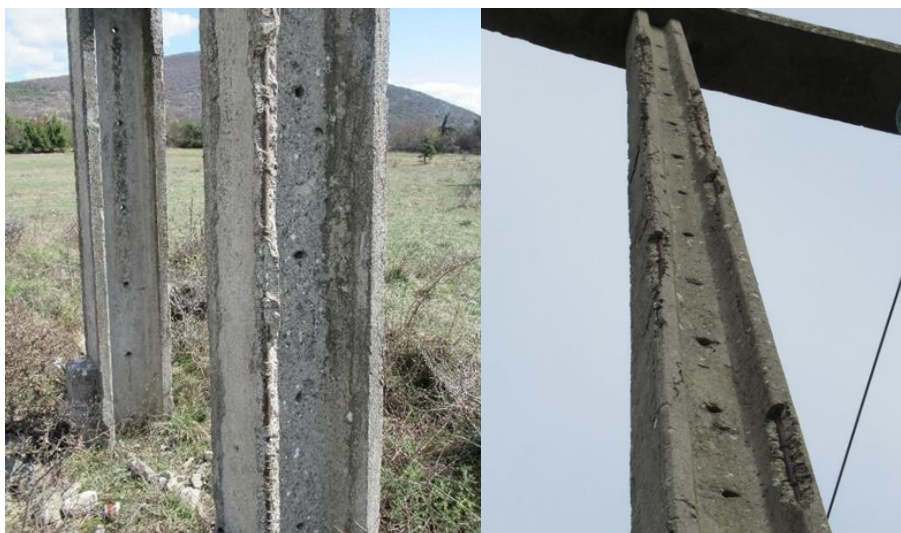
Za obje izvedbe stupova karakteristična su tipična oštećenja nakon približno 50 godina izloženosti vanjskim utjecajima. Dok su na nekim stupovima primjetne tek tanje pukotine vanjskog zaštitnog sloja, bez vidljive armature, na drugima su pukotine toliko duboke da sežu do armature, vanjski sloj betona se na mjestima vidljivo odvojio od armature, a na nekim stupovima je dijelom i otpao. Pregledom armature procijenjeno je da još nije nastupilo značajnije propadanje uslijed korozije.

Slika 1. Oštećenja vanjskog sloja armiranobetonske konstrukcije

1. Površinska obnova zaštitnog sloja, može se primijeniti na stupovima s manjim pukotinama i oštećenjima, bez tragova odvajanja vanjskog sloja od armature.
2. Obijanje vanjskog sloja koji se odvaja od armature, antikorozivna zaštita armature i izrada nove vanjske obloge.

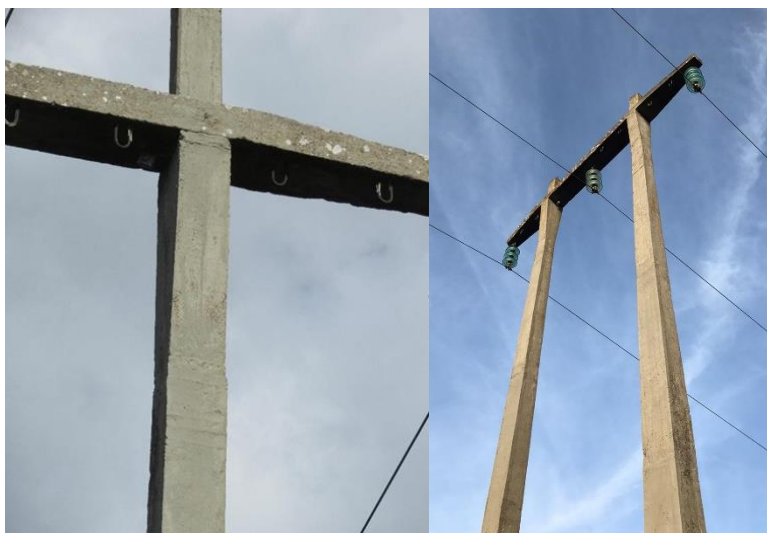
Sanacija stupova na DV 35 kV Turjaci – Dicmo obavljena je pred kraj 90.-tih, a na DV 35 kV Kraljevac – Medov Dolac 2003. god., dakle, po isteku pedeset godina od izgradnje. U svrhu ocjene stanja, 2024. godine su obavljeni stručni pregledi oba dalekovoda, temeljem kojih su izrađeni elaborati ocjene postojećeg stanja i prijedloga sanacije [1], [2]. Nakon dvadeset, odnosno dvadeset pet godina proteklih od sanacije, stanje stupova je još uvijek zadovoljavajuće. Na nekim stupovima se mogu uočiti manja površinska oštećenja, koja se mogu sanirati primjenom jednostavnije tehnike površinske zaštite. Dakle, može se zaključiti da je ovim zahvatima produljen životni vijek stupova za najmanje dvadeset pet godina, odnosno i više jer je današnje stanje, dvadeset pet godina nakon obavljene sanacije, još uvijek znatno bolje nego što je bilo prije sanacije.

Slika 2. Stanje stupova dvadeset pet godina nakon sanacije

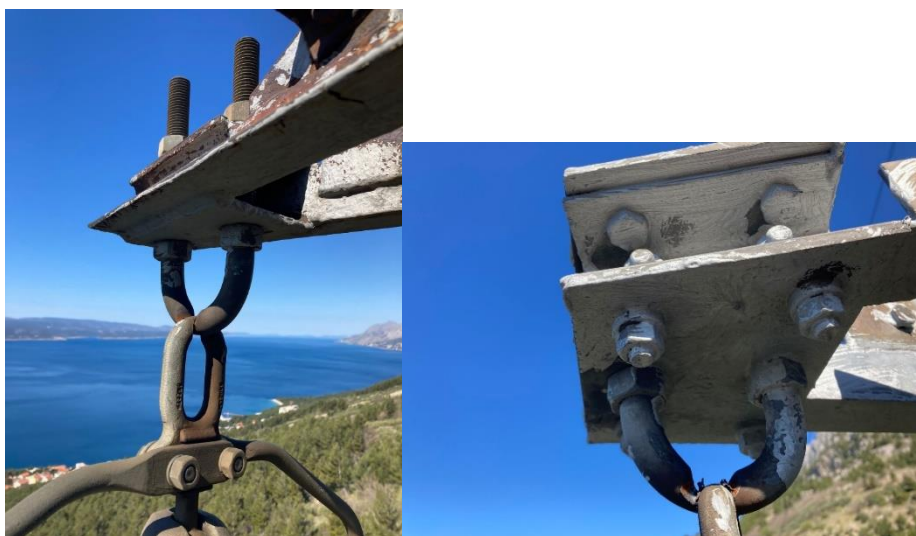
Nakon dva uzastopna pucanja ovjesa i pada vodiča skupa s izolatorskim lancem, pojavila se osnovana sumnja u istrošenost ovjesne opreme. Kvarovi su se nastupili u uvjetima jake bure i to svaki put na izolatorskim lancima opterećenim utezima, što je navodilo na pretpostavku istrošenosti opreme zbog trenja. Prethodnim redovitim godišnjim pregledima, vizualno s tla, uz pomoć dalekozora, nije uočen problem, stoga je obavljen pregled stanja opreme izbliza na nekoliko stupova, penjanjem do glave stupa. Tom prilikom je utvrđena istrošenost karika s batićem i stremena kojima se izolatorski lanci pričvršćeni za konzole i to na svim stupovima, ali puno izraženije, krajnje kritično, na stupovima na kojima su lanci s utezima. Stanje istrošenosti stremena i karika je prikazano na slikama.

Slika 3. Istrošenost stremena i karike – dva tipa konzole

S obzirom na to da je prije dvadeset godina obavljena cjelovita revitalizacija dalekovoda sa zamjenom ovjesne opreme, što je kratak rok za toliki stupanj istrošenosti, uz činjenicu da je trošenje uočeno samo na tim elementima lanca, dok na drugima nije primjećeno, zaključeno je da je problem u izvedbi ovjesa sa stremenima i karikama, jer sličan problem nije uočen na dalekovodima na kojima je ovjes na konzolu izveden zastavicama ili V produžnicima.

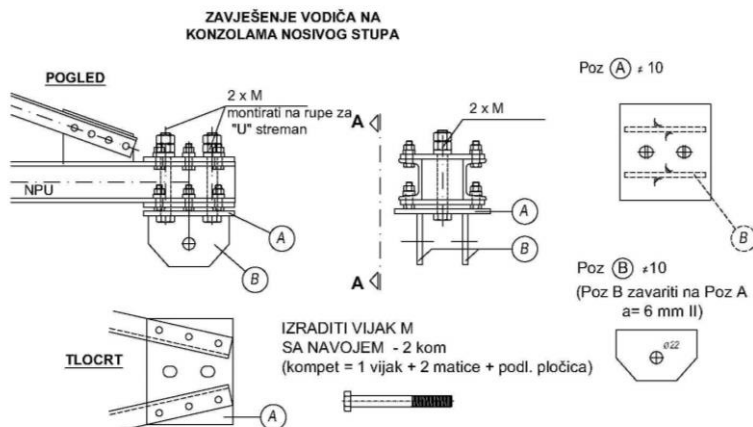
Slika 4. Adaptacija konzole za prihvata zastavice

Za promjenu načina ovjesa u ovjes sa zastavicom, potrebno je preinačiti konzolu. Na slici 3. je prikazano tehničko rješenje za preinaku konzole, odnosno montažu adaptera za prihvata zastavice na postojeću konzolu, na način da se to može izvesti na stupu, bez demontaže konzole i spuštanja na tlo.

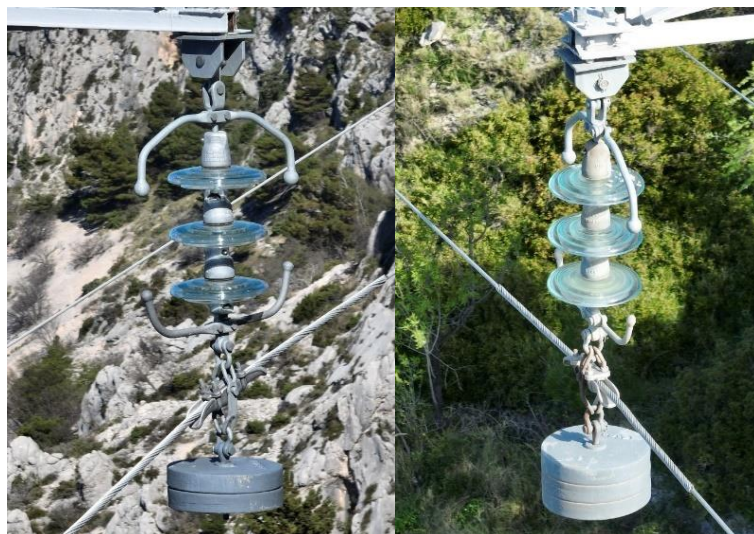
Slika 5. Stanje nakon sanacije

Stručnim pregledom dalekovoda obavljenim u travnju 2024. [3], a koji je uključivao i snimanje stanja ovjesne opreme i izolacije, utvrđeno je dobro stanje ovjesa, izolacije i antikorozivne zaštite na stupovima na kojima je obavljena sanacija, čime su spriječeni novi kvarovi. No, utvrđeno je daljnje propadanje i trošenje ovjesne opreme na stupovima koji još nisu sanirani, pa se predlaže sanacija i ostalih stupova, od čega hitno na barem njih 17, na kojima je utvrđen najveći stupanj istrošenosti.

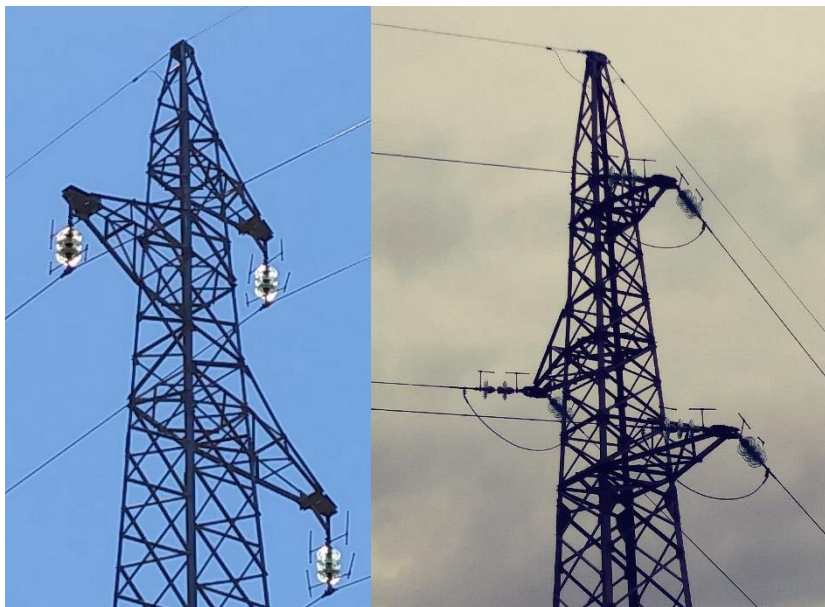
Analizom uzroka povećanog broja prolaznih smetnji i ispada, zaključeno je da su glavni problem izolatorski lanci s regulacijskim iskrištima, prikazani na slikama 6 i 7 i 8 i to iz više razloga:

- pretjerano snižen kritični preskočni napon izolatorskog lanca zbog koordinacije izolacije,
- dodatno sniženi kritični preskočni napon zbog neispravnosti iskrišta,
- stradavanje ptica na iskrištima
- dotrajalost izolatora i ovjesne opreme

Slika 8. Problematični izolatorski lanci s iskrištima

Elaboratima je predviđena zamjena postojećih staklenih izolatora tip KT 120 novim staklenim izolatorima tip U 120 B, kompletne ovjesne opreme, te zamjena regulacijskih iskrišta zaštitnim rogovima. U ovoj fazi nije razmatrana dodatna zaštita od prenapona ugradnjom linijskih odvodnika prenapona, koja se može obaviti naknadno, ako se to pokaže potrebnim.

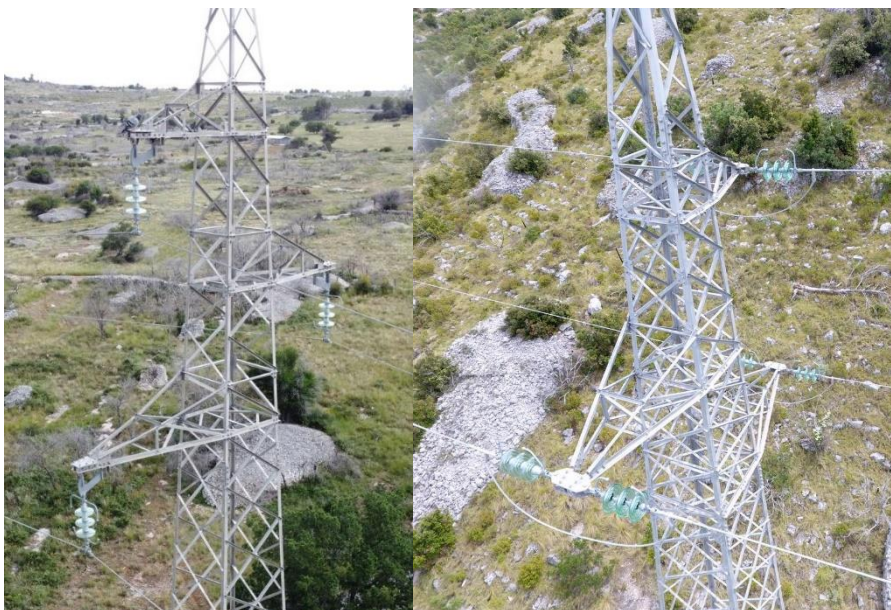
Slika 9. Novi izolatorski lanci sa zaštitnim rogovima umjesto iskrišta

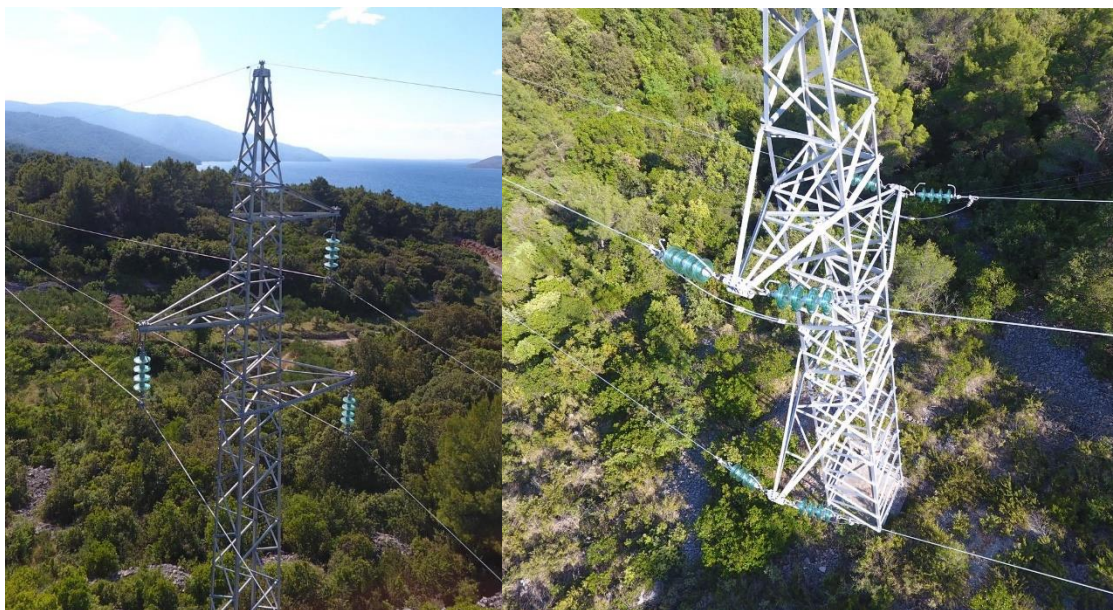
Slika 10. Nosni i zatezni stup nakon obnove

Fotografije stupova na slici 10. iz kojih je razvidna nova izvedba izolacije i općenito dobro stanje svih elemenata, napravljene su deset godina nakon obavljenog zahvata. Stoga se može zaključiti da je navedenim zahvatom postignut očekivani rezultat povećanja sigurnosti i pouzdanosti dalekovoda. Pored toga, ovakvom obnovom dalekovoda nije samo sanirano loše stanje dalekovoda zamjenom dotrajalih elemenata, nego je takvim cjelovitim zahvatom produljen životni vijek dalekovoda u cjelini, pa se takav zahvat može nazvati revitalizacijom.
