## VJEŠTAČENJE UZROKA POŽARA U SUDSKIM POSTUPCIMA

### SAŽETAK

## EXPERT EXAMINATION OF THE FIRE CAUSES IN COURT PROCEEDINGS

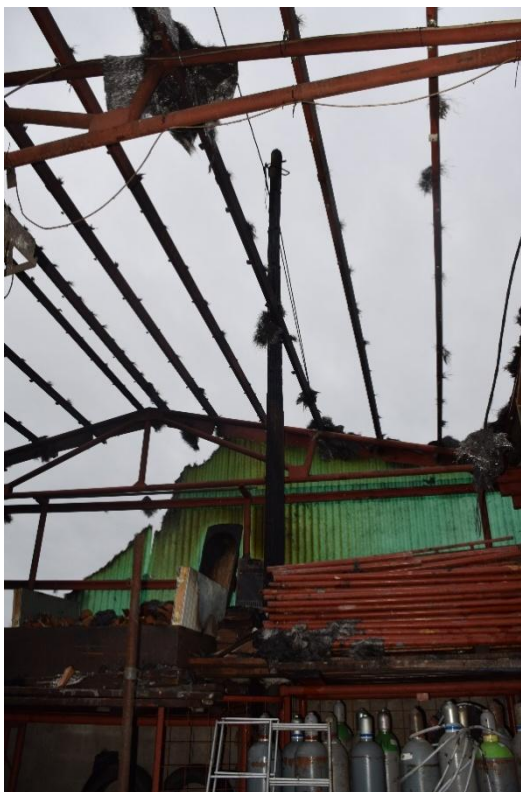
Slika 1: električni stup i priključni kabel

Prema izjavi očevica do požara je došlo na krovu objekta, a prilikom intervencije vatrogasaca uočeno je da dolazi do iskrenja priključnog kabela koji je vodio od stupa do razvodnog ormara. Kao posljedica požara došlo je do topljenja i kapanja zapaljenih dijelova plastičnog krova. Djelatnik Elektre je potvrdio da nije došlo do pregaranja osigurača u najbližoj trafostanici, već je struja isključena nakon dojave požara.

Vještačenjem prvog navedenog požara u pomoćnom objektu utvrđeno je da je vjerojatni uzrok požara kvar na priključnome kabelu koji je ostavljen pod naponom nakon što je na objektu isključena struja. Navedeni primjer je ukazao na mogući propust djelatnika Elektre koji nisu trebali ostaviti priključni kabel od električnog stupa do objekta, a da isti nije odspojen ili isključen sa napajanja. Drugo je pitanje o ispravnosti postavljanje električnog stupa u zidu pomoćnog objekta, odnosno šta je bilo prije postavljeno, stup ili zid objekta.

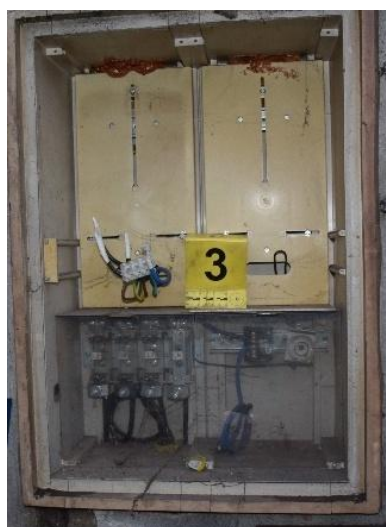
Slika 2: razvodni ormar

Mjesto događaja je promijenjeno na način da je obnovljen krov opožarenog objekta i uklonjeni su predmeti i inventar koji su oštećeni u požaru. Pregledom objekta utvrđeno je da se električna instalacija i razvodni ormarić nalaze instalirani u objektu.

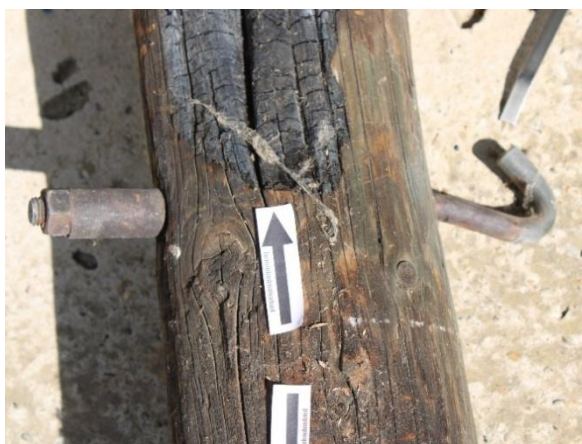
Slika 3: gornji dio opožarenog stupa

Pregledom materijala koje su izuzeli djelatnici Elektre utvrđeno je da se radi o gornjim dijelovima električnog stupa i o dijelu priključnog kabela. Pregledom drvenih dijelova električnog stupa utvrđeno je da se termička oštećenja nalaze na gornjem dijelu stupa, na mjestu gdje se nalazi metalna kuka za ovješanje i zatezanje priključnog kabela. Pregledom električnog kabela utvrđena su termička i mehanička oštećenja kabela u obliku gorenja izolacije i prekida aluminijskih žica kabela. Mjerenjem kabela je utvrđeno da on svojom duljinom ne bi odgovarao duljini kabela od mjesta zavješanje na električnom stupu do mjesta polaganja na zidu u unutrašnjosti opožarenog objekta gdje je došlo do prekida kabela.

Vještak je na temelju dokumentacije i fotografija u spisu te na temelju očevida i rekonstrukcije na mjestu događaja koja je izvršena na temelju izjava očevida i ostalih svjedoka te na temelju pregleda izuzetog materijala vještačenja zaključio da je do požara došlo uslijed kvara priključnog kabela na električnom stupu koji je ostao pod napajanjem nakon što su djelatnici Elektre isključili struju u pomoćnom objektu na način da su uzeli električno brojilo i osigurače iz razvodnog ormara. Također je zaključeno, na temelju fotografija snimljenih prilikom očevida neposredno nakon požara, da su termička oštećenja inventar i predmeta u objektu nastala kao posljedica požara.

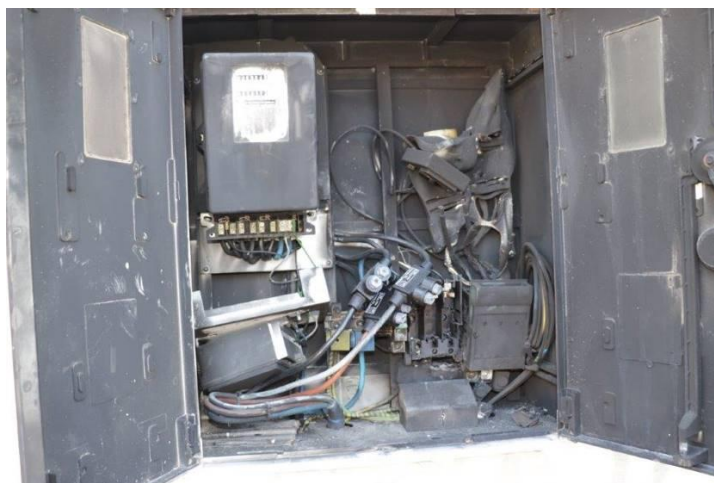
Slika 5: kućni priključni ormarić nakon prvog požara

Prema izjavama oštećenog vlasnika objekta nakon prvog od navedenih požara djelatnici HEP-a nisu zamijenili kućni priključni ormarić u kojemu je došlo do manjeg požara, već su samo umjesto da zamijene oštećene dijelove u ormariću kao i dovodni kabel izvršili spajanje dovodnog kabela u priključnom ormariću, bez glavnih osigurača (pancera), direktno na brojilo.

Pregledom mjesta događaja i vještačenjem utvrđeno je da se ne može isključiti mogućnost da je do zadnjeg požara došlo zbog oštećenja instalacije, odnosno oštećenja odvodnog kabela u priključnom ormariću, zbog čega je došlo do požara u razvodnom ormariću u prizemlju, odakle se putem instalacije požar dalje proširio na razvodni ormarić u stolarskoj radionici. Pri tome nije moglo doći do reagiranja zaštite i isključenja kvara pregaranjem glavnih osigurača jer isti nisu bili instalirani u priključnom ormariću.

Drugim vještačenjem utvrđeno je da je vjerojatni uzrok požara u stambenom objektu neispravan kabel koji je oštećen u prvom požaru koji se dogodio u priključnom ormaru objekta. Primjer pokazuje da propust djelatnika Elektre da ne zamijene priključni ormarić nakon požara već izvrše sanaciju kvara na nestručan način, te da ne pregledaju instalaciju koja je položena od priključnog ormara dalje u objektu može biti uzrokom kvara koji kasnije može dovesti do požara.
