Miro Totgergeli
HEP – ODS d.o.o., Elektra Bjelovar
miro.totgergeli@hep.hr

LABORATORIJSKO ISPITIVANJE I POSTOJEĆA ISKUSTVA U PRIMJENI KOMPOZITNIH IZOLATORA

LABORATORY TESTING AND EXISTING EXPERIENCES IN USE OF COMPOSITE INSULATORS

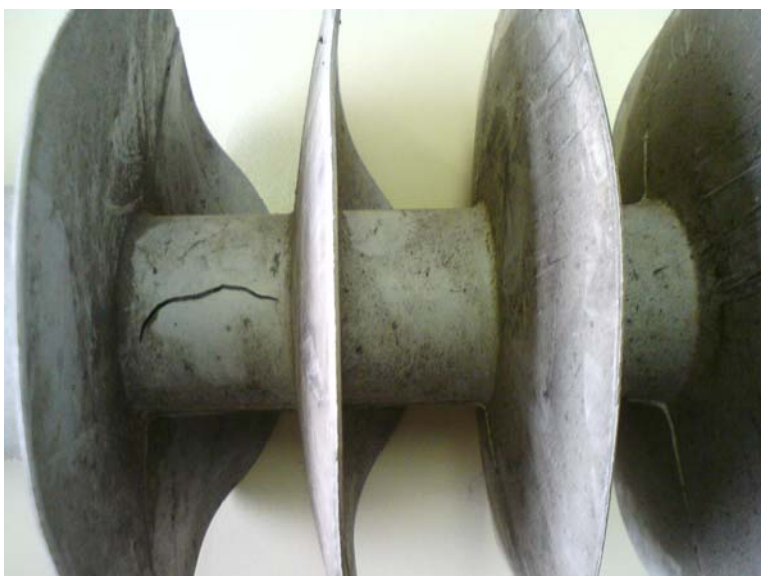
Dana 4. lipnja 2008. oko 18.00 sati dogodio se definitivni ispad 10 kV voda Bolč po usmjerenoj dozemnoj zaštiti. Sekcioniranjem kvara određeno je da se kvar nalazi na glavnoj trasi voda što nije omogućavalo puštanje dijela voda pod napon i opskrbu bar dijela potrošača električnom energijom.

Slika 1. Prikaz kvara na kompozitnom izolatoru ugrađenom na 10 kV vodu Bolč

Napravljen je pregled dalekovoda po cijeloj glavnoj trasi, no kvar nije bio pronađen. Zbog toga je napravljen ponovni pregled kojim također nije uočen kvar. Prema izvještajima, svi izolatori i stupovi su bili vizualno pregledani i ispravni. Kako je drugi pregled završio pri sumraku, uključene su dvije transformatorske stanice na početku voda, prije linijskog rastavljača, dok je ostatak ostao bez napona čitavu noć. Zbog ljetnog razdoblja, ponovni pregled i traženje kvara započeto je u ranim jutarnjim satima i potrajalo je nekoliko sati kada je odlučeno uz pomoć auto-dizalice pregledati zatezne stupove sa štapnim kompozitnim izolatorima. Tada je na gornjoj strani jednog štapnog kompozitnog izolatora primijećeno oštećenje nalik na malu pukotinu (slika 1.), te je taj izolator zamijenjen. Nakon toga, uključenje voda je uspjelo, te je vod pušten u pogon oko 11 sati.

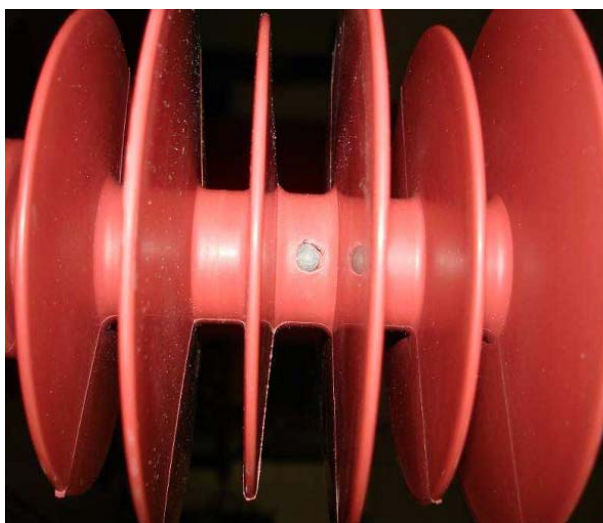
Slika 2. Prikaz namjernog oštećenja izolatora svrdlom

Dodatna ispitivanja provedena su u Institutu za elektroprivredu i energetiku u Zagrebu. Iskustva s oštećenjima i kvarovima na izolatorima utjecala su na način ispitivanja. Kako iskustva pokazuju da su kod izolatora česta oštećenja nastala kod lova odnosno od metaka, odlučilo se izolator ispitati s namjerno prouzrokovanim oštećenjima nalik na oštećenja od metka. Izolator je do jezgre probušen na tri mjesta svrdlom od 8 mm pod kutom 120°, kao što je prikazano na slici 2. U svrhu ispitivanja u težim uvjetima, ispitivani izolatori položeni su još u slanu otopinu oko 48 sati prije nego li su ispitivani.

Ispitivanje je provedeno na 3 uzorka izolatora, neoštećenom suhom, neoštećenom namočenom u slanu otopinu i namjerno oštećenom namočenom u slanu otopinu. Metoda ispitivanja bila je mjerenje struje odvoda kod narinutog izmjeničnog napona, ispitivanje napona preskoka i ispitivanje na podnosivi napon u trajanju 1 minute. Rezultati ispitivanja prikazani su u tablici III [3].

Iz rezultata mjerenja može se vidjeti da se mjerenja gotovo ne razlikuju, bilo da se radi o neoštećenim ili oštećenim izolatorima. Vrijednost preskočnog napona također je zadovoljila vrijednosti specificirane od strane proizvođača. Oštećenje na ispitivanom uzorku nije utjecalo na električka svojstva izolatora.
